# A邸温熱環境測定

会社 有限会社 青木工務店 顧客 A邸  
三島市南二日町1-28

使用機器: testo 875-1i SN: 2787497 レンズ: 標準 32°

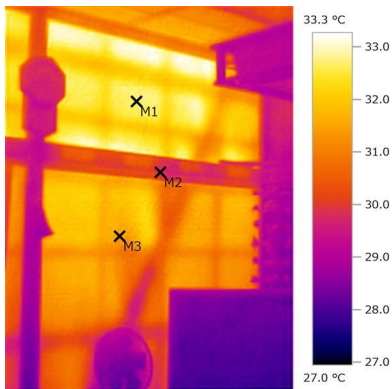
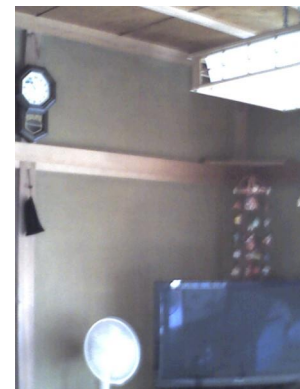
画像データ: 日付: 2014/09/04 放射率: 0.95  
測定時刻: 10:51:26 反射温度: [° C]: 20.0  
ファイル: IV\_00013.BMT

測定対象	温度 [° C]	放射率	反射温度 [° C]	備考
測定ポイント 1	32.7	0.95	20.0	-
測定ポイント 2	29.9	0.95	20.0	-
測定ポイント 3	31.5	0.95	20.0	-

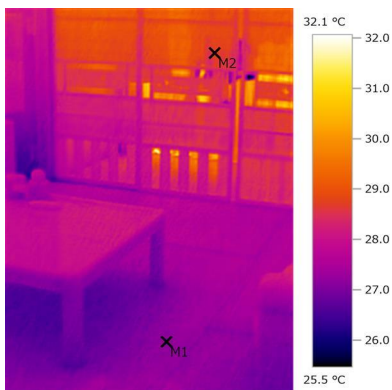
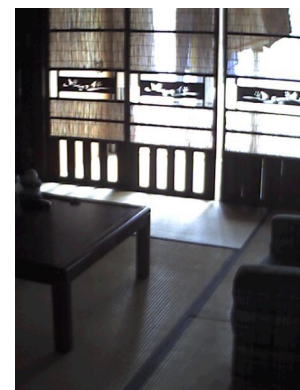
画像データ: 日付: 2014/09/04 放射率: 0.95  
測定時刻: 10:51:57 反射温度: [° C]: 20.0  
ファイル: IV\_00014.BMT

測定対象	温度 [° C]	放射率	反射温度 [° C]	備考
測定ポイント 1	27.0	0.95	20.0	-

測定対象	温度 [° C]	放射率	反射温度 [° C]	備考
測定ポイント 2	28.7	0.95	20.0	-

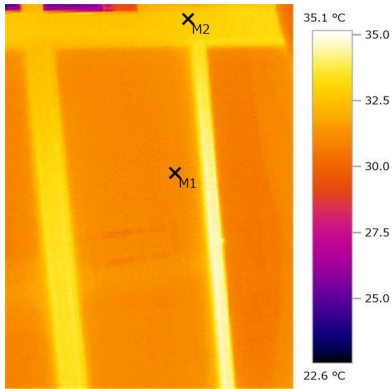
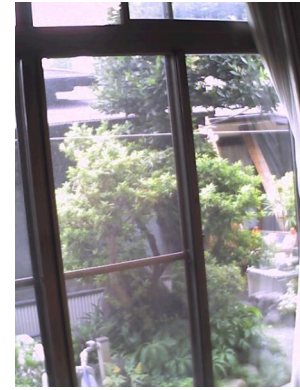
画像データ:	日付:	2014/09/04	放射率:	0.95
	測定時刻:	10:53:12	反射温度: [° C]:	20.0
	ファイル:	IV_00016.BMT

測定対象	温度 [° C]	放射率	反射温度 [° C]	備考
測定ポイント 1	31.1	0.95	20.0	-
測定ポイント 2	32.8	0.95	20.0	-

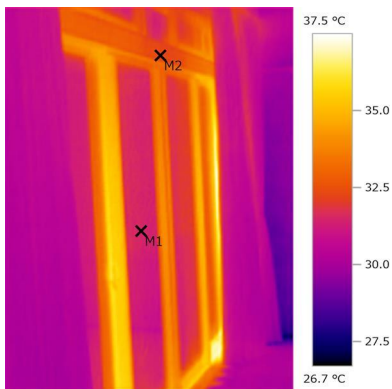
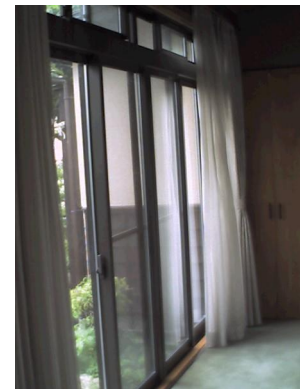
画像データ:	日付:	2014/09/04	放射率:	0.95
	測定時刻:	10:54:04	反射温度: [° C]:	20.0
	ファイル:	IV_00018.BMT

測定対象	温度 [° C]	放射率	反射温度 [° C]	備考
測定ポイント 1	31.6	0.95	20.0	-
測定ポイント 2	32.4	0.95	20.0	-
